Kajian Kerawanan Tanah Longsor pada Objek Pariwisata Swafoto Di Desa Wisata Mangunan, Dlingo, Bantul

Abstract

Mangunan Tourism Village is a rapidly growing swafoto tourism site. On the other hand, the due area is prone to landslide hazard which have a detrimental effect on the sustainability of tourism. For this reason, it is necessary to study on the susceptibility of landslides in the area. This research aims at identifying the susceptibility of landslides in swafoto tourism site in Mangunan Tourism Village, Dlingo, Bantul. Landslide susceptibility was conducted by overlaying five parameters (rainfall, slope, geology, soil depth and land use). The weight of each parameter was determined by the Analytical Hierarchy Process (AHP) method. The results show that the five tourist objects are at a high level of susceptibility, namely Watu Lawang, Hutan Pinus Sari, Seribu Songgo Langit, Jurang Tembelan and Kebun Buah Mangunan. There are two objects with moderate and low susceptibility namely Telaga Giri and Bukit Mojo and namely the Bukit Panguk and Watu Mabur.

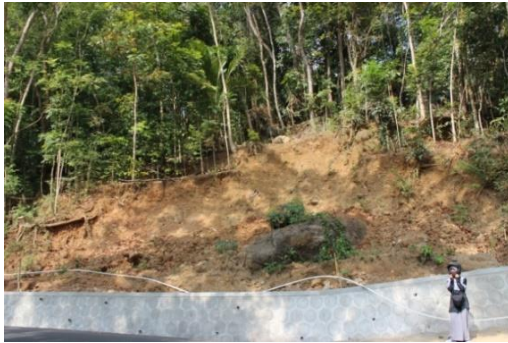
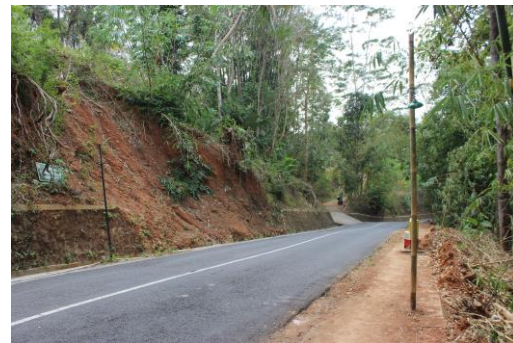
Gambar 3. Kejadian Tanah Longsor di Lereng Tepi Jalan
(Foto oleh Rumaisha)

Sukorame. Awal tahun 2018 ditemukan kembali titik longsor sebanyak satu titik di Dusun Sukorame. Hasil identifikasi lapangan ditemukan lima titik kejadian di Dusun Mangunan dan Dusun Sukorame seperti pada gambar 3.

Longsor yang terjadi hampir semuanya berada pada lereng di tepi jalan. Tentu jalan menjadi hal yang sangat penting sebagai penunjang aksesibilitas khususnya bagi wisatawan untuk menuju lokasi objek wisata. Berdasarkan hasil pengamatan pada lima titik kejadian longsor aktual, terdapat dua tipe tanah longsor, yaitu tipe tanah longsor transasional dan rayapan. Tipe tanah longsor transasional semuanya ditemukan pada lereng ditepi jalan. Tipe ini merupakan tipe tanah longsor yang bidang gelincir massa tanah atau batuannya relatif rata atau menggelombang landai. Sedangkan tipe rayapan merupakan jenis tanah longsor yang bergerak lambat,

biasanya jenis ini hampir sulit dikenali. Jenis rayapan dapat diidentifikasi dengan melihat kondisi pohon/tiang listrik/rumah yang miring kearah bawah.

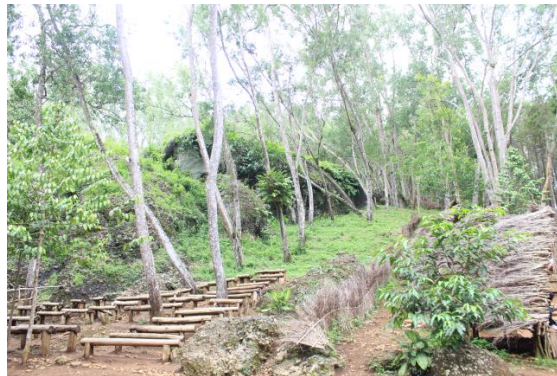
Gambar 5. Longsor Rayapan di Objek Wisata (Foto oleh Rumaisha)

Objek wisata Seribu Songgo Langit memiliki beberapa *spot* foto yang berada di daerah lembah antar lereng, sehingga lokasi tersebut seperti dikelilingi oleh tebing. Objek wisata ini terdapat satu titik yang diindikasikan merupakan longsor rayapan seperti yang terdapat pada gambar 5. Penentuan jenis tanah longsor ini ditandai dengan adanya penggal lereng yang miring dengan pepohonan di atasnya yang juga berdiri miring. Hal ini tentu memberikan tanda tersendiri bagi pihak pengelola untuk lebih waspada terhadap kondisi sekitar serta terkait dengan pemilihan titik pendirian foto baru.
